Instandsetzung Betonschäden und Bodenbeschichtung Tiefgarage Versicherungs-Hauptverwaltung

Ort: Hamburg
Bauherr: Euler Hermes Kreditversicherungs AG
Jahr: 2008
Fläche: 5200 m² BGF
Leistungsphasen HOAI: 1-9

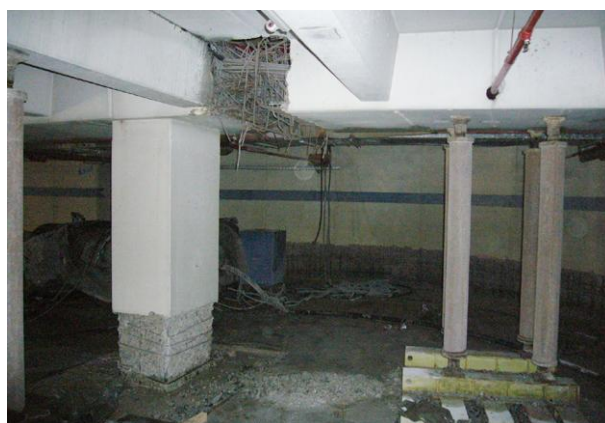
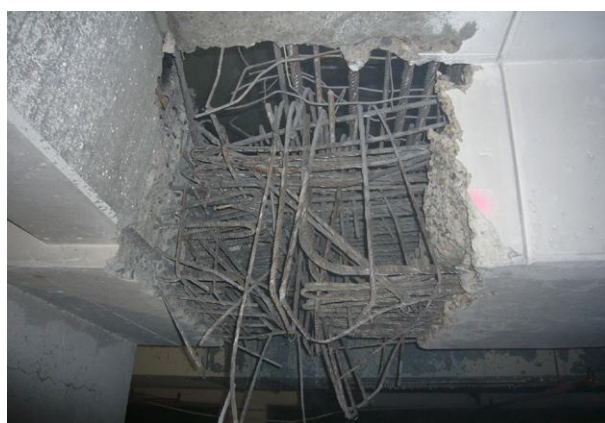
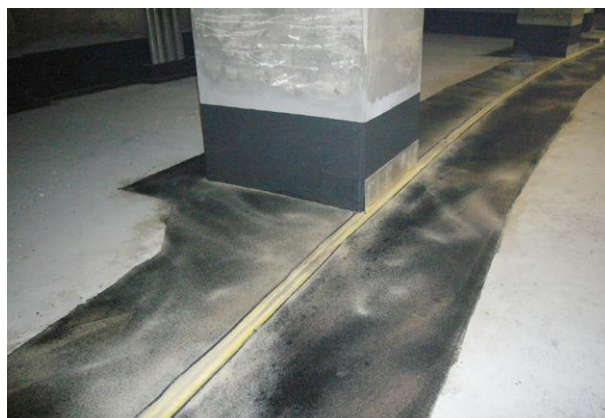
Im Rahmen eines Instandsetzungskonzepts wurde durch das Büro tlb architekten ingenieure GmbH festgestellt, dass die Betonkonstruktion durch Eintrag von Tausalz in Ihrer Substanz und Tragfähigkeit beeinträchtigt ist. Eine Überprüfung ergab eine erhöhte Belastung durch Chloride im Bereich der Tiefgaragendecken.

Zur Betoninstandsetzung wurden, nach Abfangung, zwei Auflager von Hauptunterzügen, sowie die Sockelzone der aufgehenden Wand- und Stützenflächen im Untergeschoss 2 und 3 durch Höchstdruckwasserstrahlen bis zur Bewehrung freigelegt. Nach Ergänzung der im Querschnitt geschwächten Bewehrung wurde die ursprüngliche Geometrie mit ausreichender Betondeckung wieder hergestellt. Zur Vermeidung von Tausalzeintrag in die Betonkonstruktion, die ursächlich für den Schaden war, sind sämtliche Gebäudefugen mit einem wasserdichten Fugenprofil und die Anschlüsse mit einer Flüssigabdichtung versehen worden. Die Bereiche des in Streifen aufgenommenen Estrichs wurden mit zwei Lagen Gussasphalt aufgefüllt.
